Test report Prüfbericht

with regard to the fracture and splintering behaviour of plastic (material test)
hinsichtlich des Bruch- und Splitterverhalten von Kunststoffen (Materialgutachten)

Prüfobject : Material samples (30cm x 30cm)
Prüfobjekt : Materialproben (30cm x 30cm)

of applicant : **MOTOROJUS UAB**
des Antragstellers : **Viktor Kapitanov**
Radvilu st. 5
58149 Kedainiu raj. Pedziu k
LITHUANIA

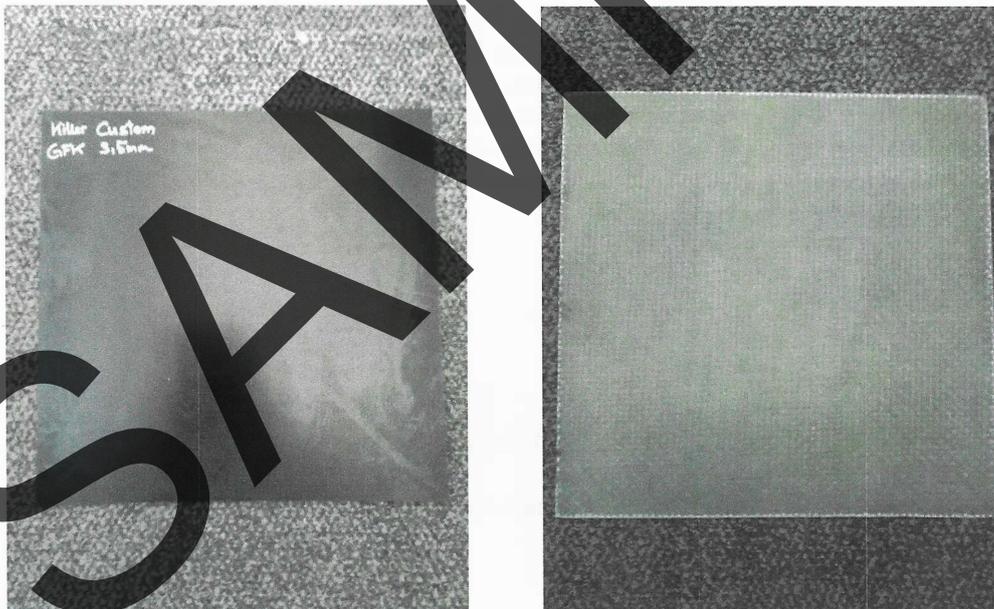
Photos of the material sample
